## ***INFORME TÉCNICO DE ENSAYO IT150049***

**INDUSTRIAS PEYGRAN, S.L.**

INFORME TÉCNICO DE ENSAYO Nº IT150049

El peticionario solicita la realización de tres ensayos de determinación de la deformación permanente sobre pavimentos elevados registrables compuestos cada uno de ellos por el conjunto de una baldosa y cada tipo de pedestal según de la norma UNE EN 12825:2002 apdo. 5.4 y el ensayo de Carga vertical de cada pedestal según de la norma UNE EN 12825:2002 apdo. 5.3.1

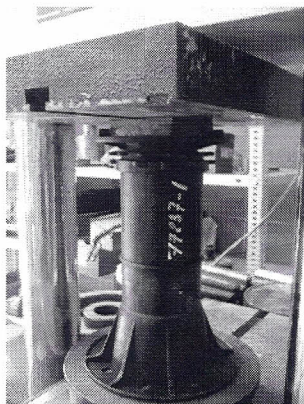
El ensayo se realiza aplicando la carga hasta 4 veces la carga de trabajo (3.00 kN), que en este caso es 12.00 kN, a una velocidad de 120 N/s, sobre 3 pedestal del mismo tipo , no colapsando ninguno de ellos

Pedestal	Colapso
77237	No colapsa
77238	No colapsa
77239	No colapsa
